文件编号	YW-ENG-019
版本号	A/0
制/修订日期	2017/4/20

打样异常改善业务标准说明书

部门：工程部
作成：宋福堂
审批：吴明浩

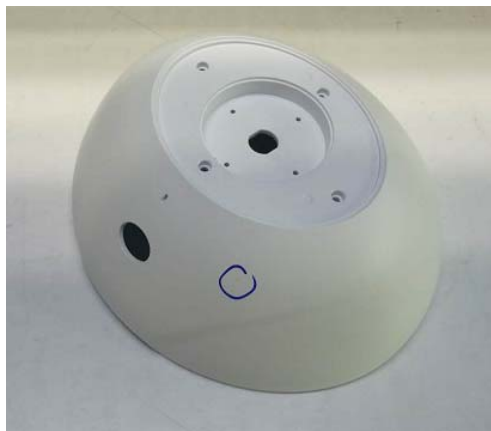
1

尘点

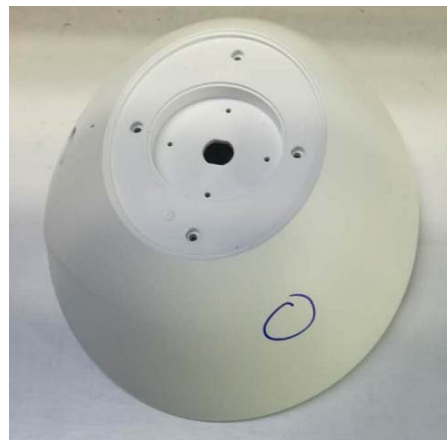
2

黑点

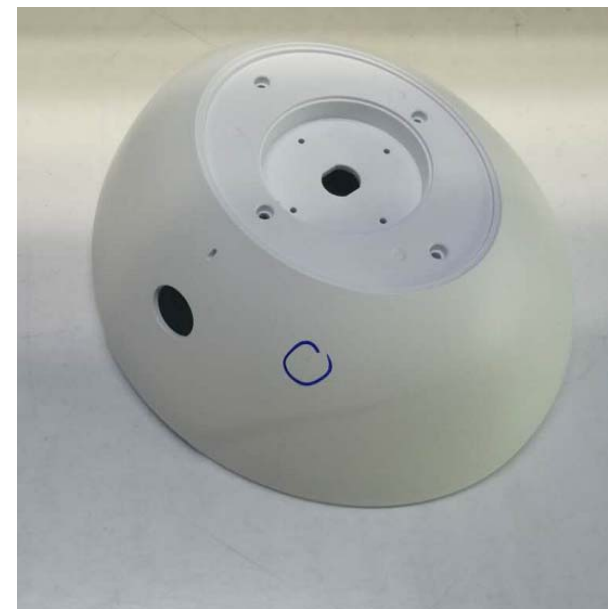
3

划伤
