课题名：改善喷涂自动线洁净度

部门名	真空加工部
发表者	唐利民
发表日期	2017.07.11

课题计划书（综合）

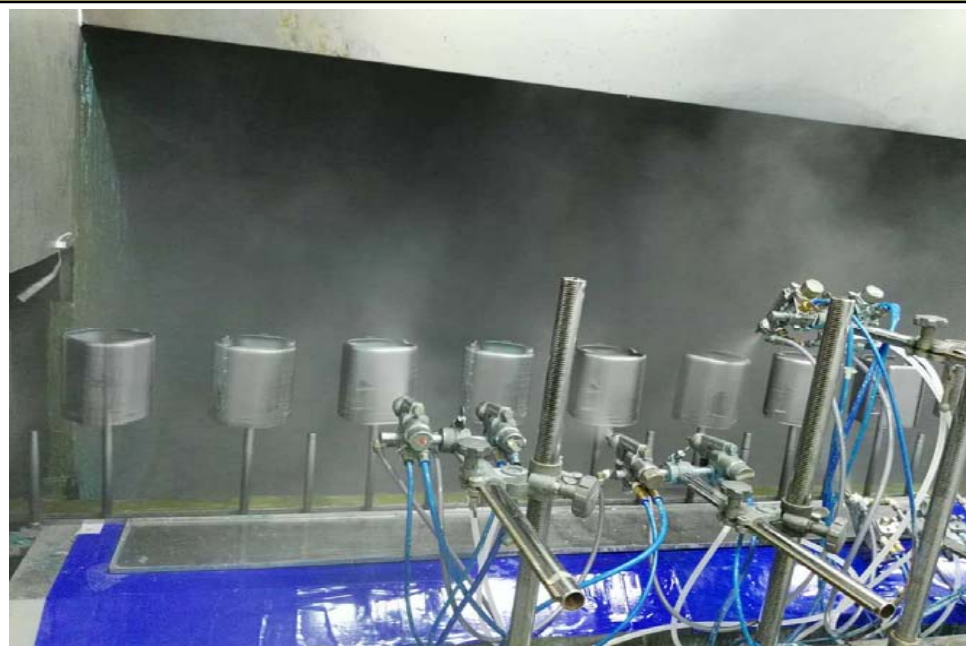
改善前

现象：喷房抽风堵塞，使涂料粉雾状不能完全排出，对产品表面造成二次污染。

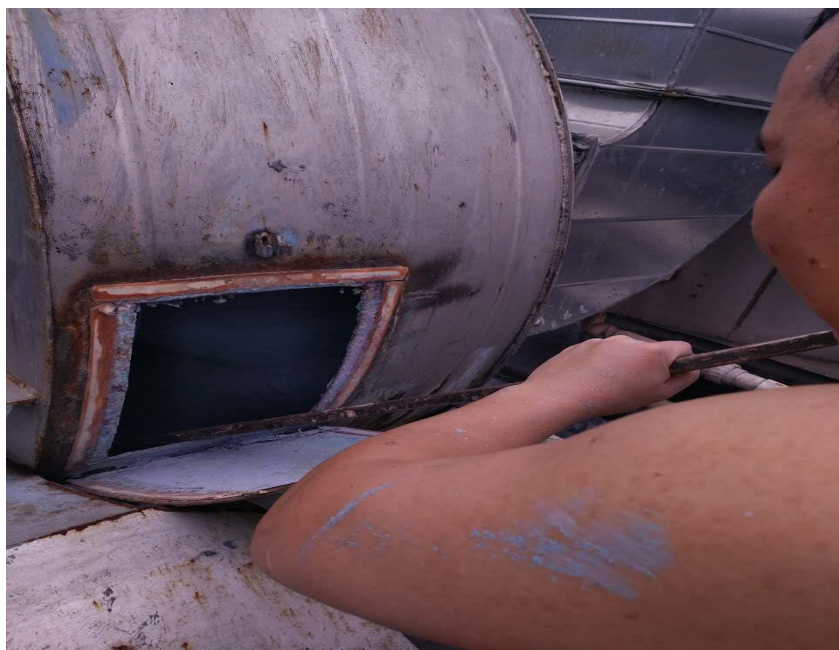
改善前

现象：1.用铁铲从洞口铲风扇上的油渣，使风机保持抽风效果，此方法油渣不能彻底清干净。

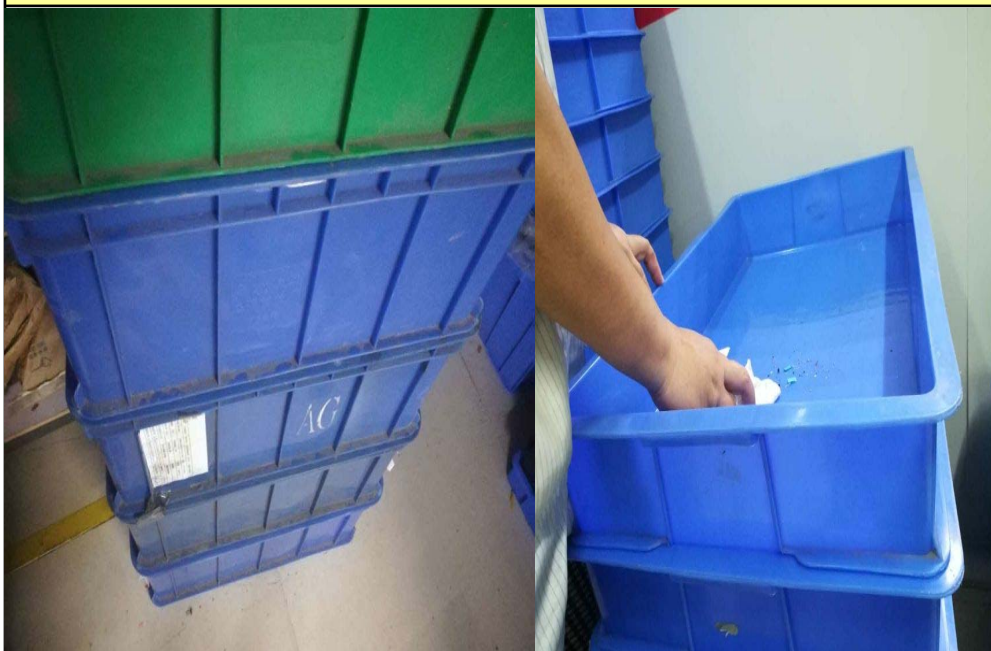
改善前

现象：1.塑胶周转箱有灰尘带入车间或产品表面，尘点不良增多。

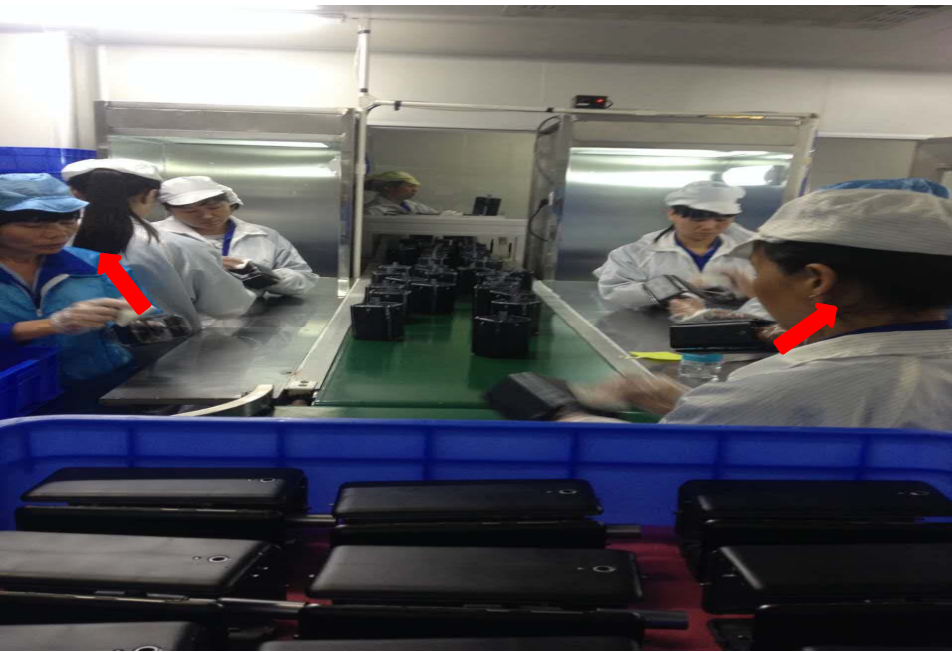
改善前

现象：作业员进入车间时鞋子不干净没有及时清洗，头发外露，把灰尘带入车间，影响洁净度。

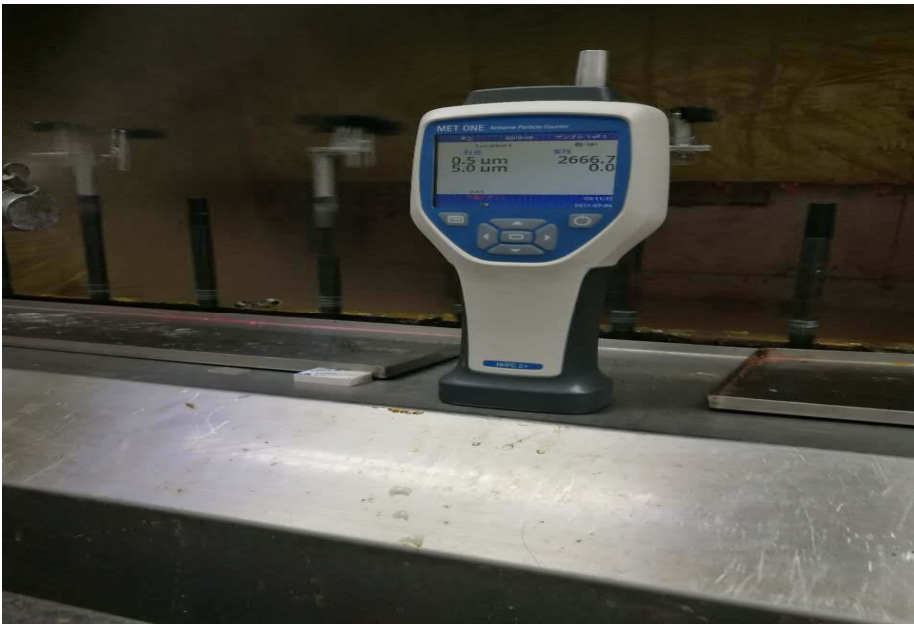
改善前

现象：1.区域位置不固定，每次测的数值不准确.
