| 文件编号 | YW-ENG-037 |

打样异常改善业务标准说明书

| 业务标准名称 | | 检讨打样过程中出现的问题并改善业务说明书 | 部 门 | 经营管理室 | | 从接收到履行所需的周期时间 | | 备注 |

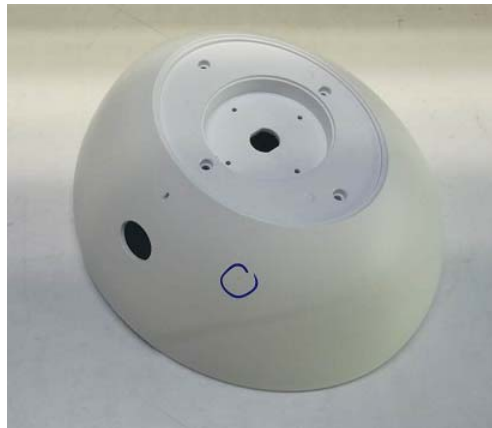
尘点

- 1、尘点不良品
- 2、黑点不良品
- 3、划伤不良品

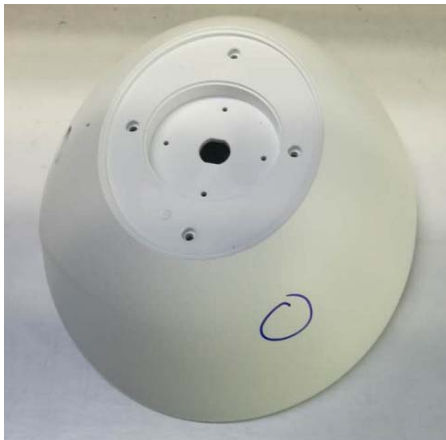
黑点

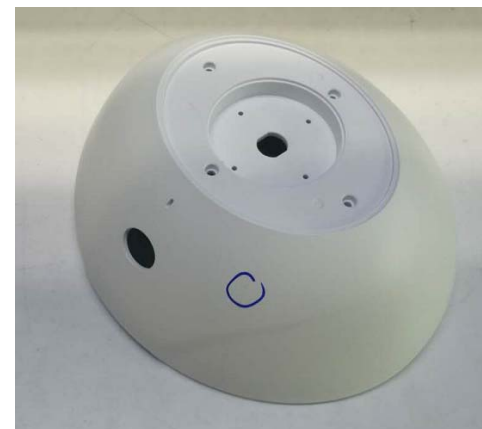
划伤
