# 改善实践 你我同行

# 改善 对象 LINE -Rotor 1

- 组名：Rotor Line
- 组口号：现场改进，你我同行
- 对象线：Rotor Line 1
- 改善 题目 及目标：工程分析及再编制

Team 名	對象LINE	生産機種	活動 内容
即實踐 1 組	ROTOR LINE 1	GMT 001	減少浪费, 生产性向上
改善前後 標準作業 表	改善前		
	改善後

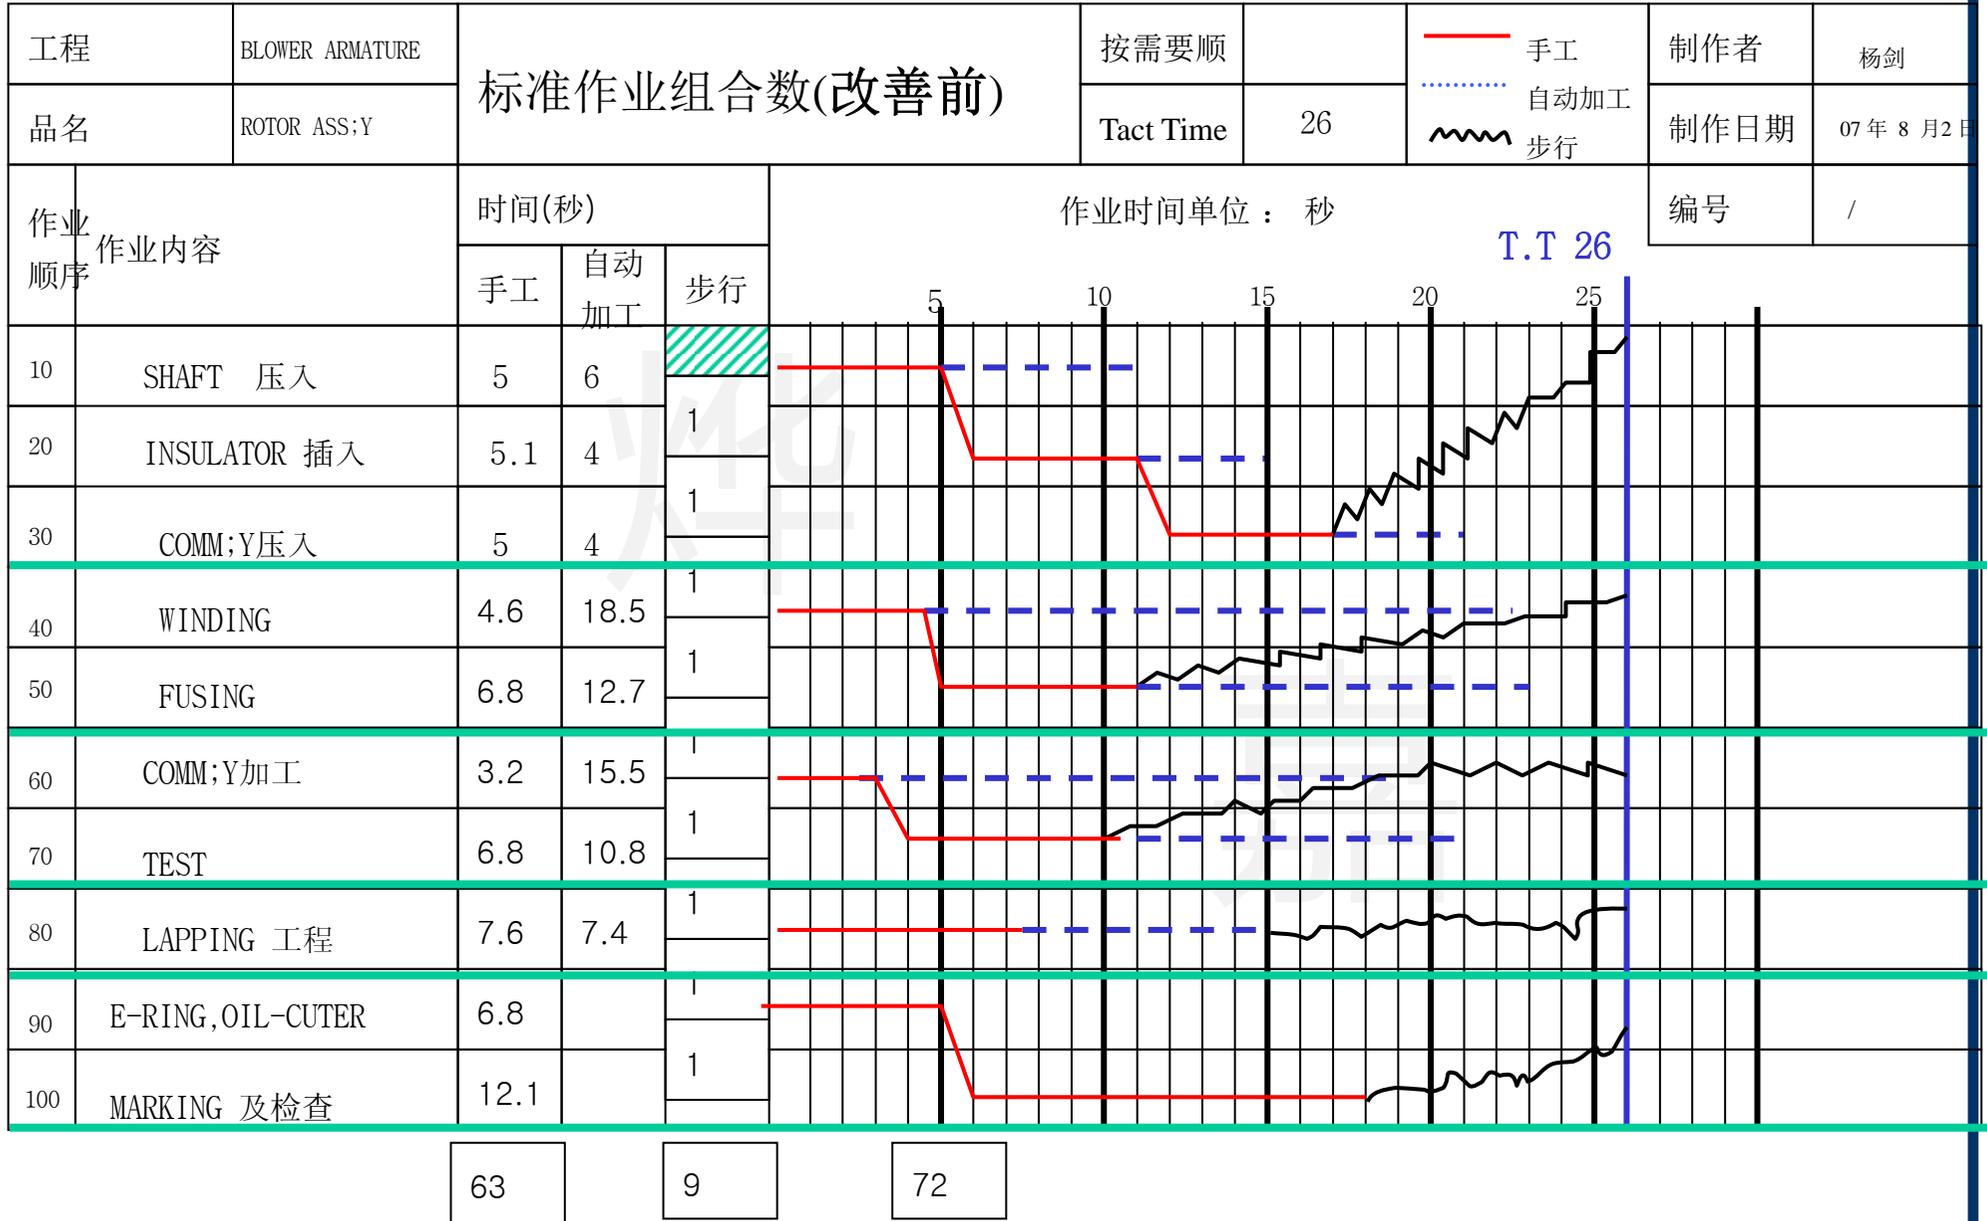
# 標準作業表 (改善 前)

HS (標準) 作業表					LINE名				
						한눈금 : 0.5M			
検査	安全主意	標準 在工	標準在工數	日生産量	Tack Time	MAX H.T	作業人員	SPH	備考
◆	+	●	34	1,300	26	19.9	5	130

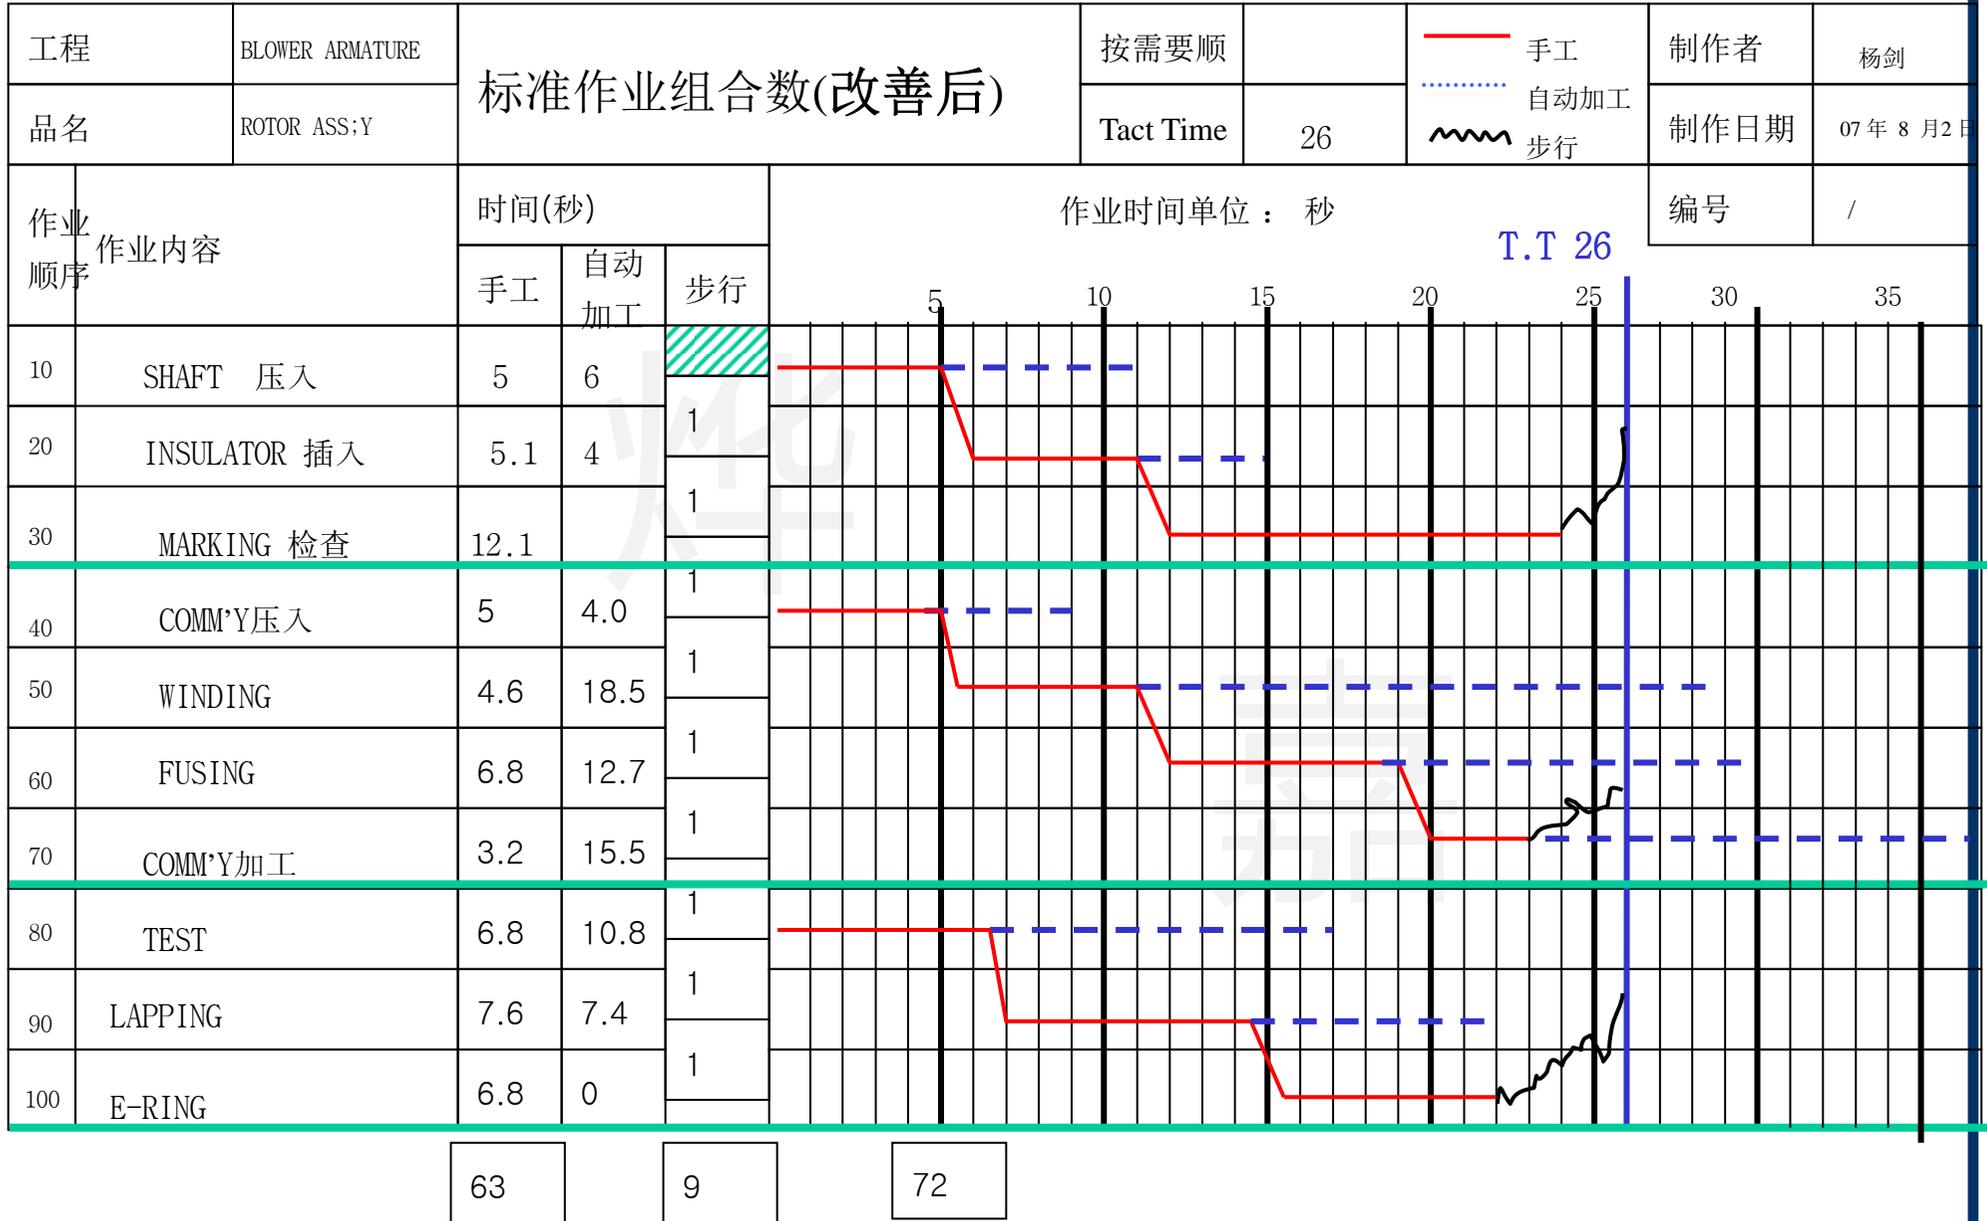
# 標準作業表 (改善 后)

HS (標準) 作業表					LINE名				
							한눈금 : 0.5M		
検査	安全主意	標準 在工	標準在工數	日生產量	Tack Time	MAX H.T	作業人員	SPH	備考
◆	+	●	3	1,440	26	24.2	3	144

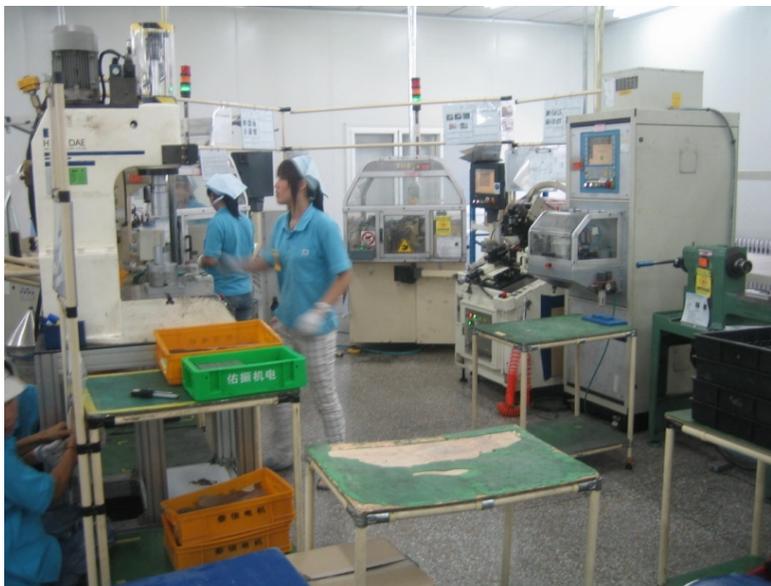
改善前

生产线距离过远,移动距离过远

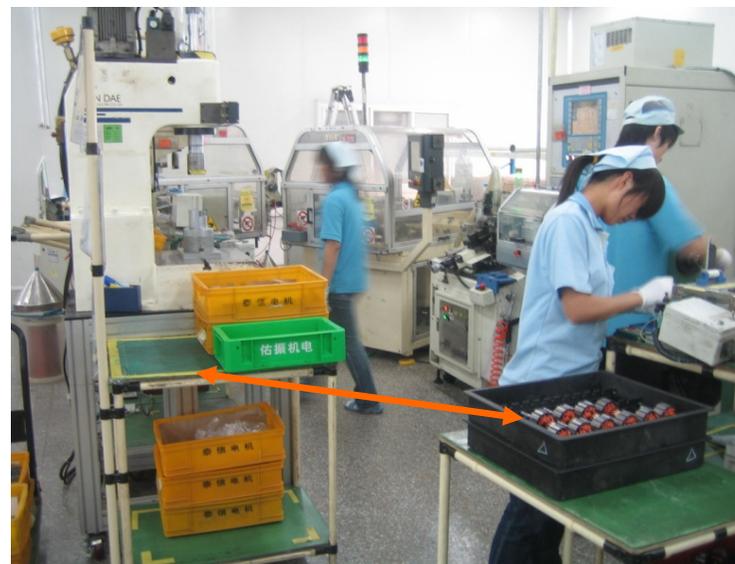
改善后

缩小生产线距离,便于作业

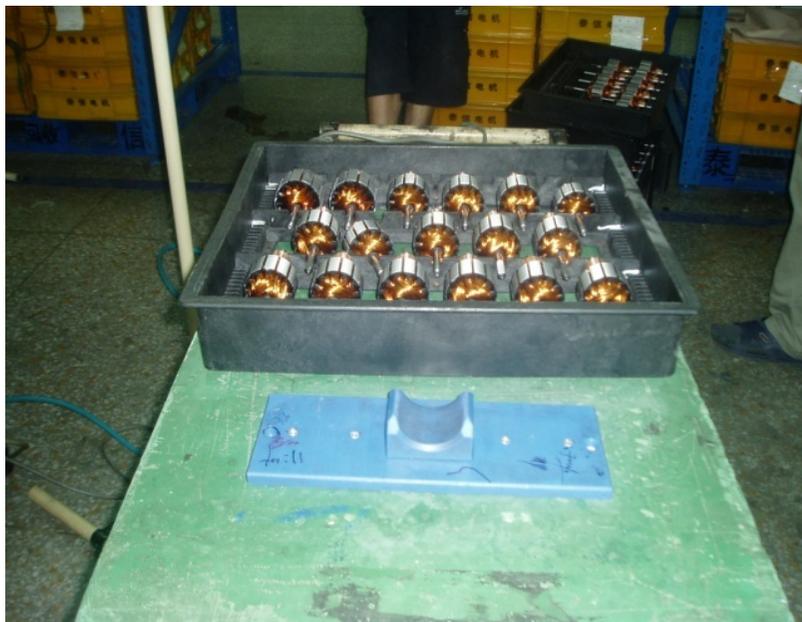
改善前

工程分配不均衡，生产线内有待机品

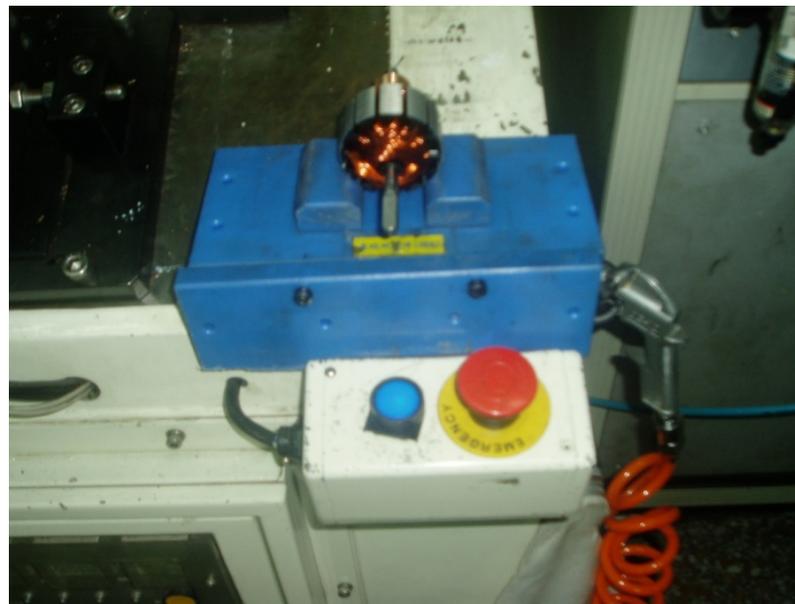
改善后

均衡劳动效率，减小工程内待机品

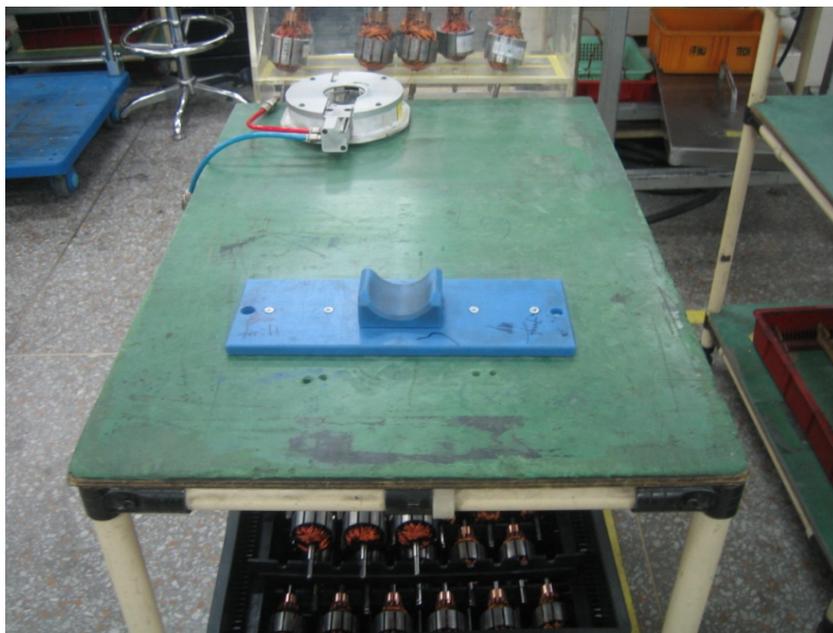
改善前

生产线距离过长

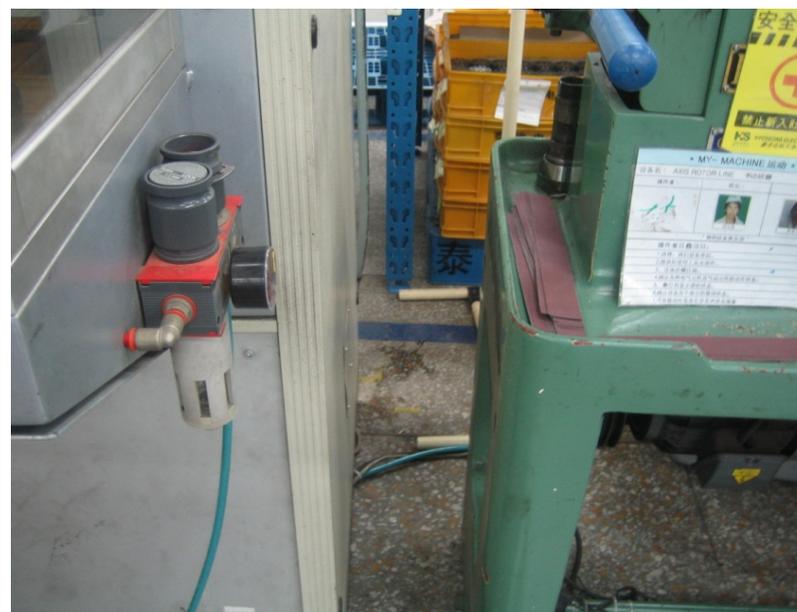
改善后

取消待机品存放台, 缩短工序距离

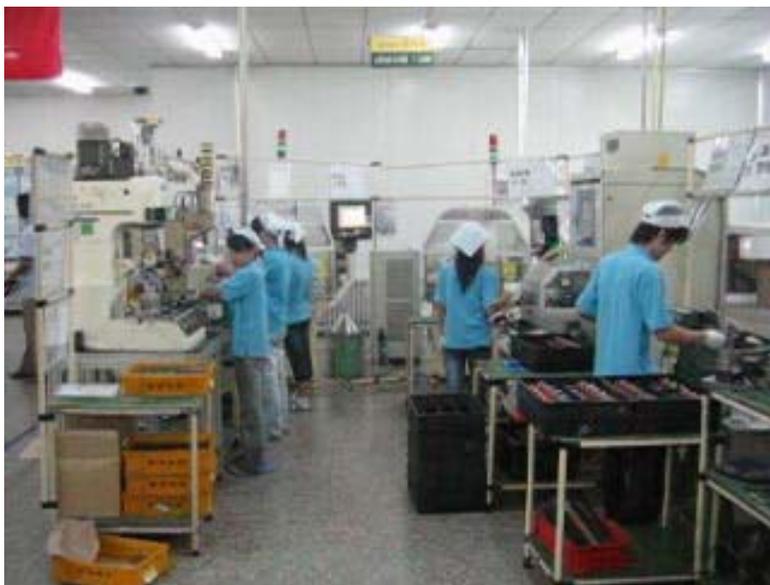
改善前

**5m × 8m = 40**

生产线内人员过多

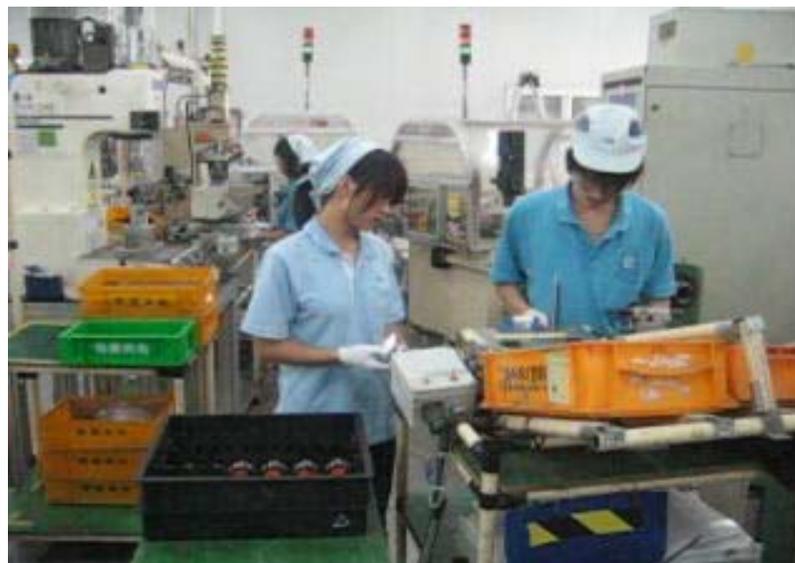
改善后

**4m × 5.9m = 23.6 (减少41%)**

从新安排作业人员，均衡劳动效率

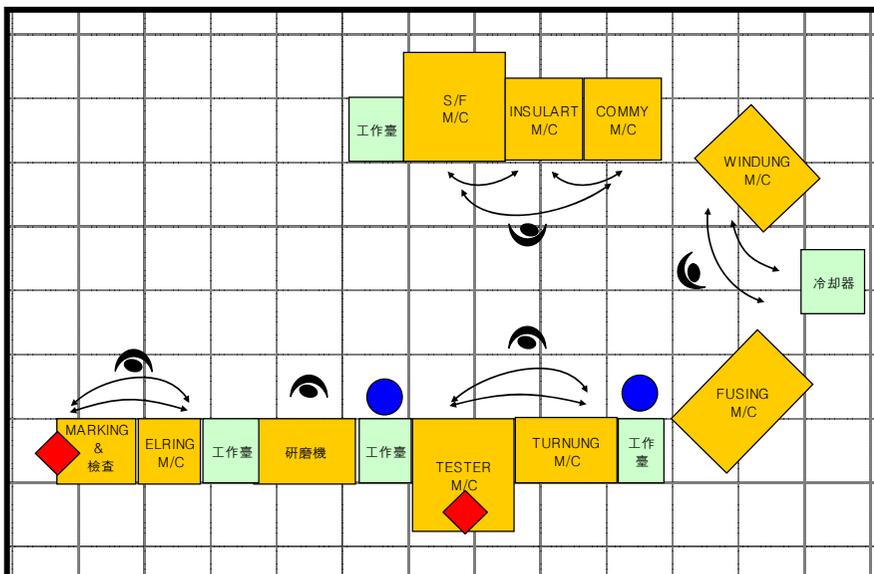
改善前

5 人

5m × 8m = 40

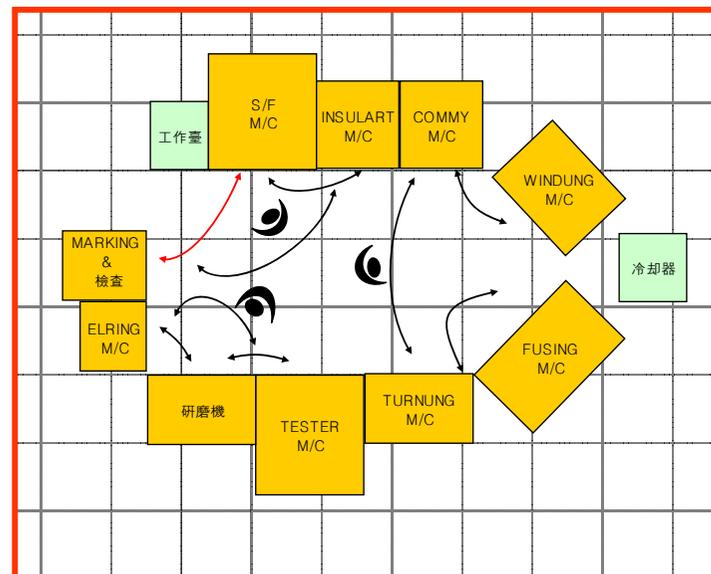
改善后

3 人

4m × 5.9m = 23.6 (减少41%)
