课题名：改善喷涂自动线洁净度

部门名	真空加工部
发表者	唐利民
发表日期	2017.07.11

课题计划书（综合）

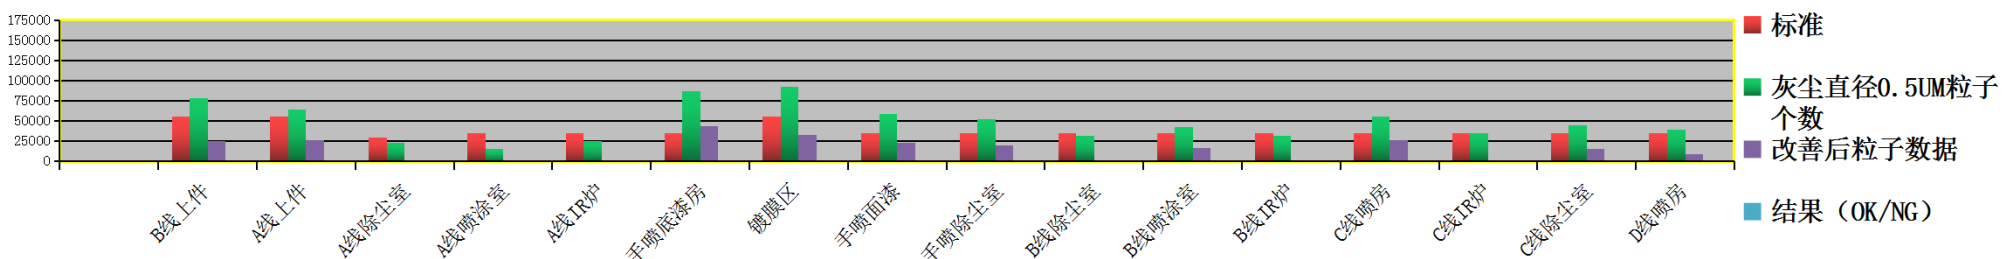
2017年 5月 26 日真空加工部空气洁净度检测记录表

设定基准	灰尘直径0.5UM粒子个数															
	≤55000															
车间区域	B线上件	A线上件	A线除尘室	A线喷涂室	A线IR炉	手喷底漆房	镀膜区	手喷面漆	手喷除尘室	B线除尘室	B线喷涂室	B线IR炉	C线喷漆房	C线IR炉	C线除尘室	D线喷漆房
标准	55000	55000	30000	35000	35000	35000	55000	35000	35000	35000	35000	35000	35000	35000	35000	35000
灰尘直径0.5UM粒子个数	78122	64325	23498	15712	25356	86629	92562	58743	52388	31426	42482	31544	55221	34897	45000	39565
改善后粒子数据	25663	26322				43251	32555	23325	19856		16587		25895		15432	8956
结果（OK/NG）																
区域担当	陈青云	陈青云	唐利红	唐利红	唐利红	张天保	徐本毅	张天保	张天保	潘先良	潘先良	陈青云	潘先良	李玉凤	潘先良	唐利红
车间区域	D线除尘室	D线IR烘烤室	D线下件	调油房	C线下件											
标准	35000	35000	55000	55000	55000											
灰尘直径0.5UM粒子个数	28623	25369	68955	75425	85655											
改善后粒子数据			45623	64521	62355											
结果（OK/NG）																
区域担当	唐利红	黄娇兰	陈青云	杨叶军	黄娇兰

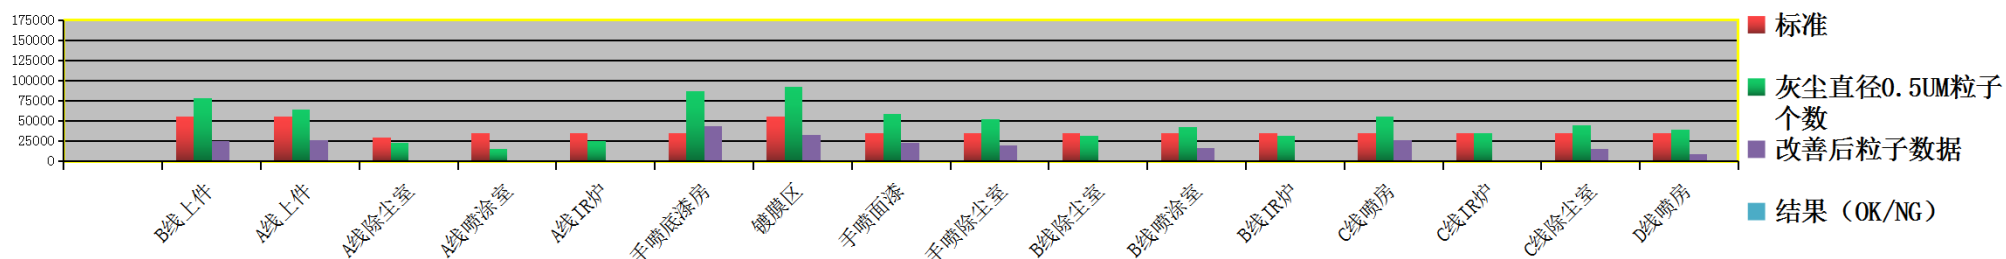
2017年 6月 20日真空加工部空气洁净度检测记录表

设定基准	灰尘直径0.5UM粒子个数																
	≤55000																
车间区域	B线上件	A线上件	A线除尘室	A线喷涂室	A线IR炉	手喷底漆房	镀膜区	手喷面漆	手喷除尘室	B线除尘室	B线喷涂室	B线IR炉	C线喷房	C线IR炉	C线除尘室	D线喷房	
标准	55000	55000	30000	35000	35000	35000	55000	35000	35000	35000	35000	35000	35000	35000	35000	35000	
灰尘直径0.5UM粒子个数	35687	42225	23498	15712	25356	43582	45213	58743	25625	31426	25862	15236	26532	34897	8963	12356	
改善后粒子数据						25986		45698									
结果（OK/NG）																	
区域担当	陈青云	陈青云	唐利红	唐利红	唐利红	张天保	徐本毅	张天保	张天保	潘先良	潘先良	陈青云	潘先良	李玉凤	潘先良	唐利红	
车间区域	D线除尘室	D线IR烘烤室	D线下件	调油房	C线下件												
标准	35000	35000	55000	55000	55000												
灰尘直径0.5UM粒子个数	28623	25369	68955	25622	58956												
改善后粒子数据			45623		45623												
结果（OK/NG）																	
		黄娇			黄娇
